Cód. ANTT: VSL-290RS-091+850-OAE-EXE-RT-L1-302-R00

Objeto: Relatório de Entrega de Obra – Recuperação de OAE (Alça de acesso) km 091+850 (PER) Sentido Leste

RELATÓRIO DE ENTREGA DE OBRA

**Recuperação de
OAE BR290 - Recuperação de OAE (Alça de acesso)
km 091+850 (PER) Sentido Leste (SNV)
Município de Porto Alegre, BR-386/RS**

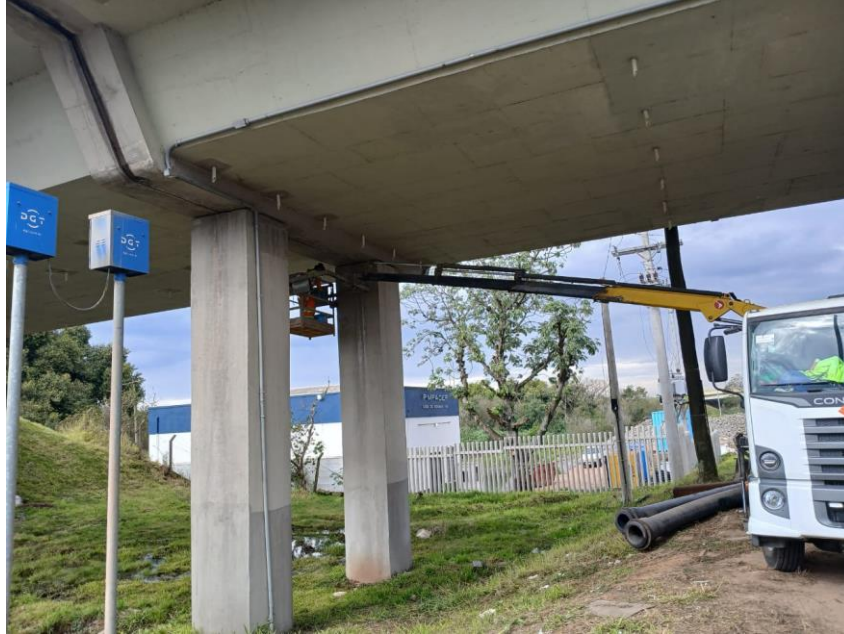
Vista inferior da recuperação OAE km 091+850 (PER).

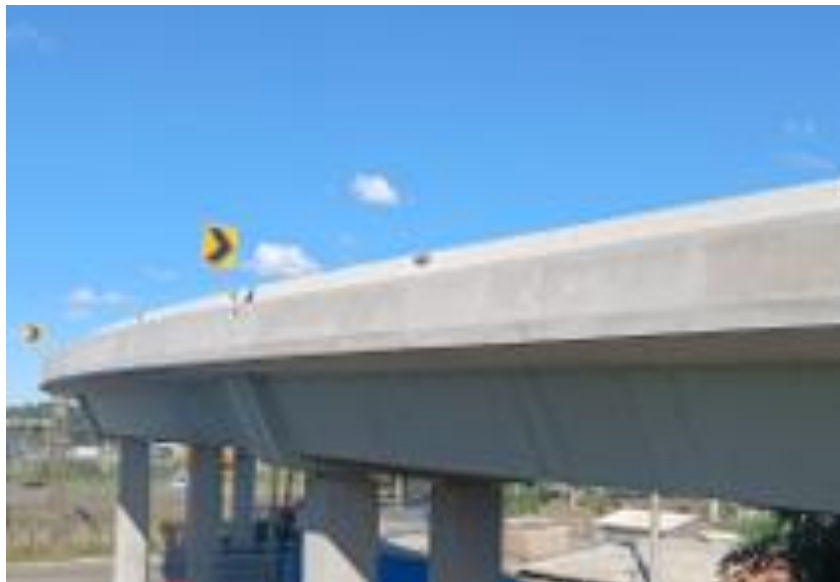
Vista geral recuperação da OAE km 091+850 (PER).

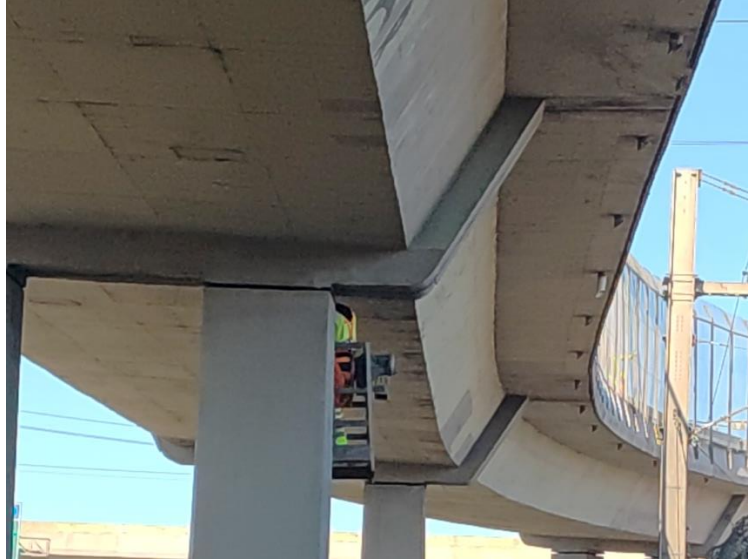
Vista geral recuperação da OAE km 091+850 (PER).

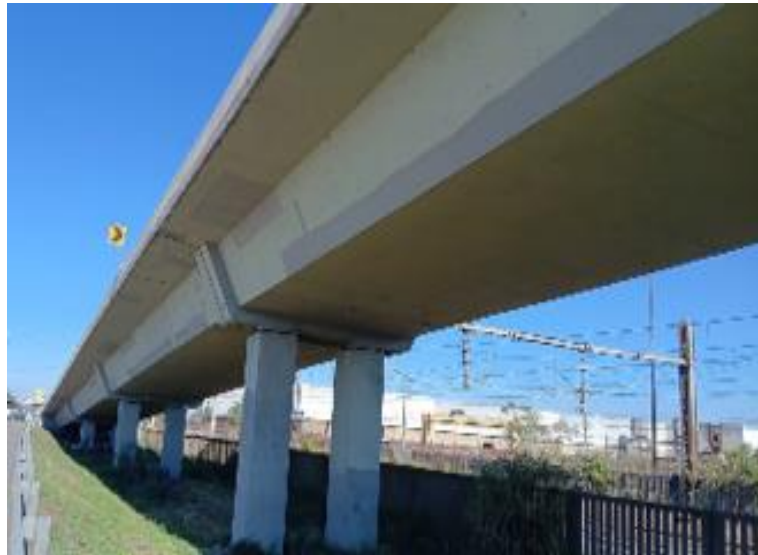
Vista inferior da recuperação da OAE km 091+850 (PER).
