Cód. ANTT: VSL-290RS-091+850-OAE-EXE-RT-L1-402-R00

Objeto: Relatório de Entrega de Obra – Recuperação de OAE (Alça de acesso) km 091+850 (PER) Sentido Oeste

RELATÓRIO DE ENTREGA DE OBRA

**Recuperação de OAE (Alça de acesso)
km 091+850 (PER) Sentido Oeste (SNV)
Município de Porto Alegre, BR-386/RS**

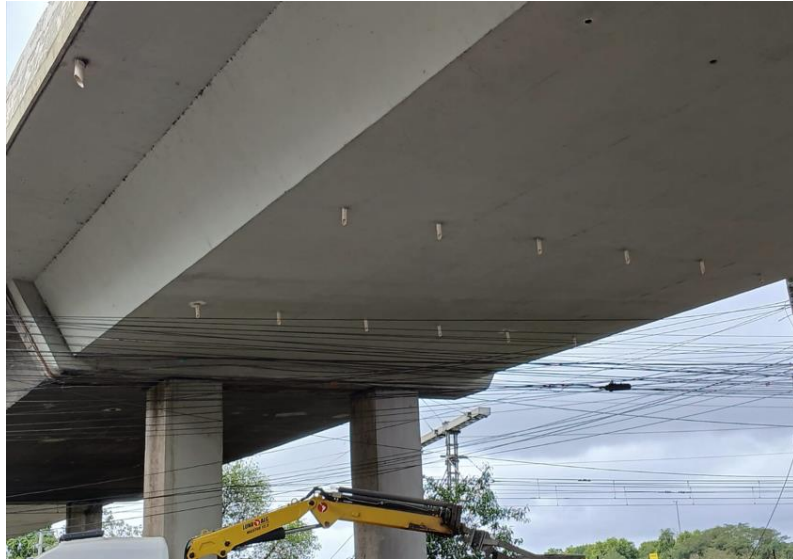
Vista inferior da recuperação OAE km 091+850 (PER) Oeste.

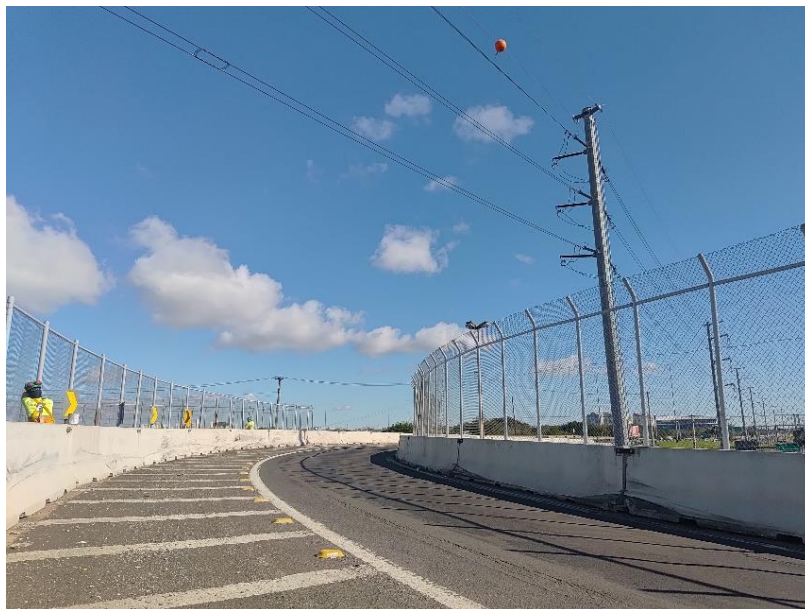
Vista geral recuperação da OAE km 091+850 (PER) Oeste.

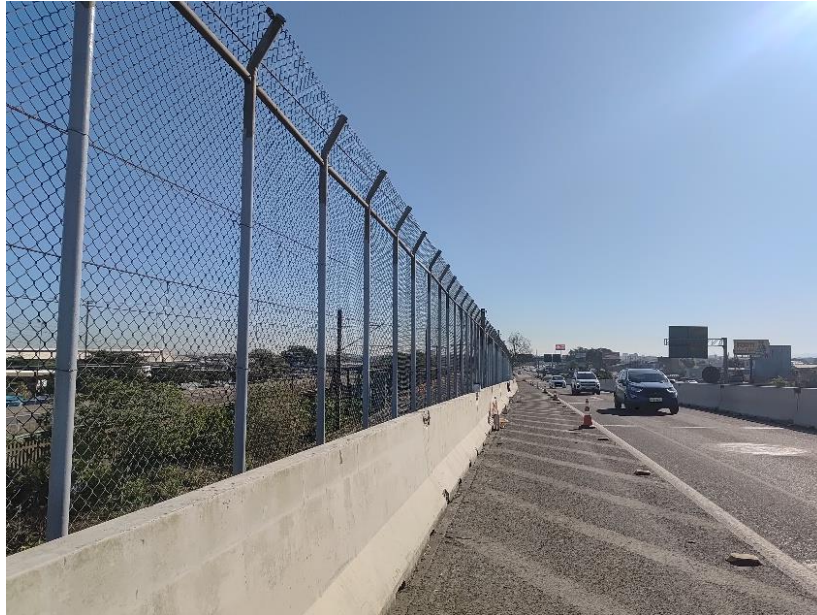
Vista geral recuperação da OAE km 091+850 (PER) Oeste.

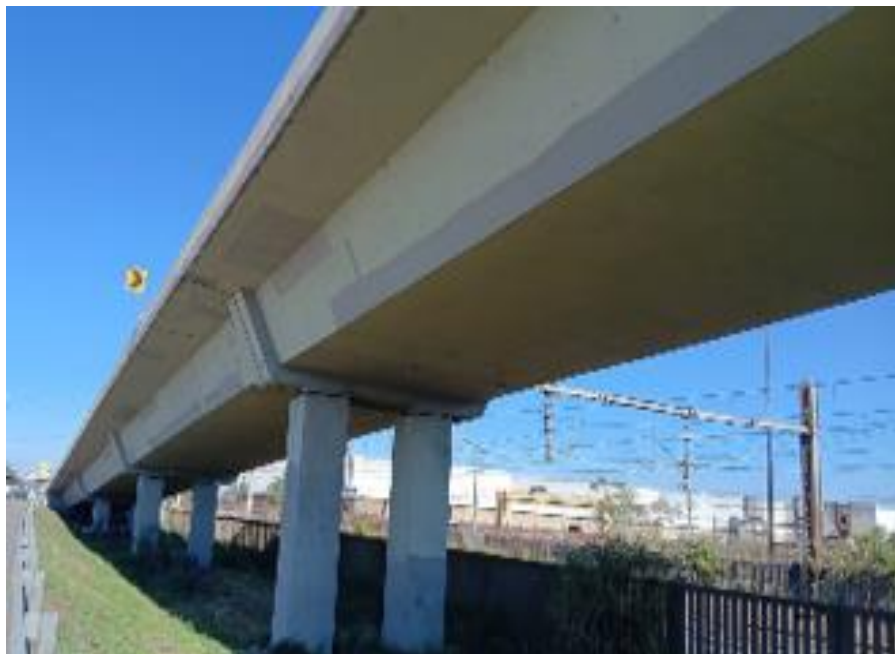
Vista inferior da recuperação da OAE km 091+850 (PER) Oeste.
